# 沭阳闸口加油站项目 竣工环境保护验收监测报告表

(2020) 迈斯特 (验收) 字第 (SQ0103001) 号

**项目名称:** 沭阳闸口加油站项目

**建设单位:** 沭阳县金柯商贸有限公司

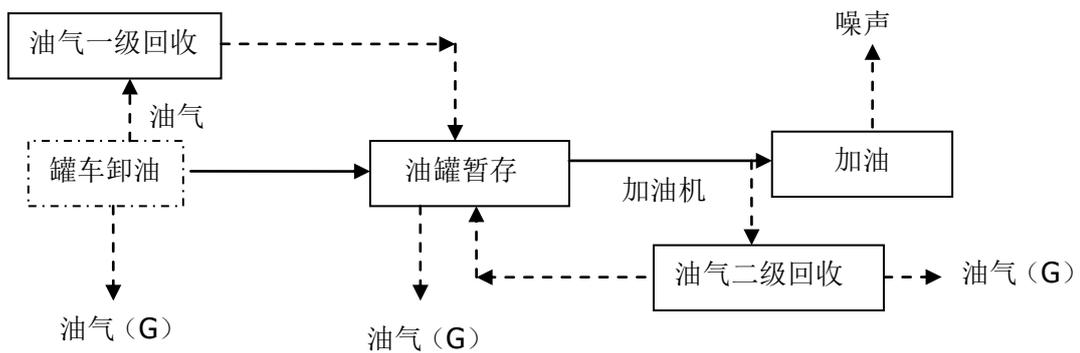
图 2-1 加油工艺流程图（汽油部分涉及油气回收）

（1）油品运输：油品均采用油罐车运送至本站。油槽车均带有卸油口及油气回收接口。此工序会产生噪声。

（2）卸油：本项目采用自流密闭卸油方式卸油，配套卸油油气回收系统。油槽车与卸油接口、蒸汽回收管口与油槽车油气回收管口均通过快速接头软管相连接，油槽车与埋地油罐便形成了封闭卸油空间。员工打开卸油阀后油品因位差便自流进入相应的埋地储油罐，同体积的油气因正压被压回油罐车。回收至油罐车内的油气由槽车带回油库。此工序会产生废气。

（2）存储：本项目设置 4 座埋地油罐。每具油罐均设有液位计，用于预防溢油事故，并安装卸油油气回收装置，有效保障加油站的安全性。本项目 4 座油罐全部埋设在油罐池内。存储过程会产生大小呼吸废气。

（3）加油：加油机为自动税控计量加油，加油枪为油气回收型加油枪。员工根据顾客需要的品种和数量在加油机上预置，确认油品无误后提枪加油，完毕后收枪复位。此工序会产生噪声和废气。

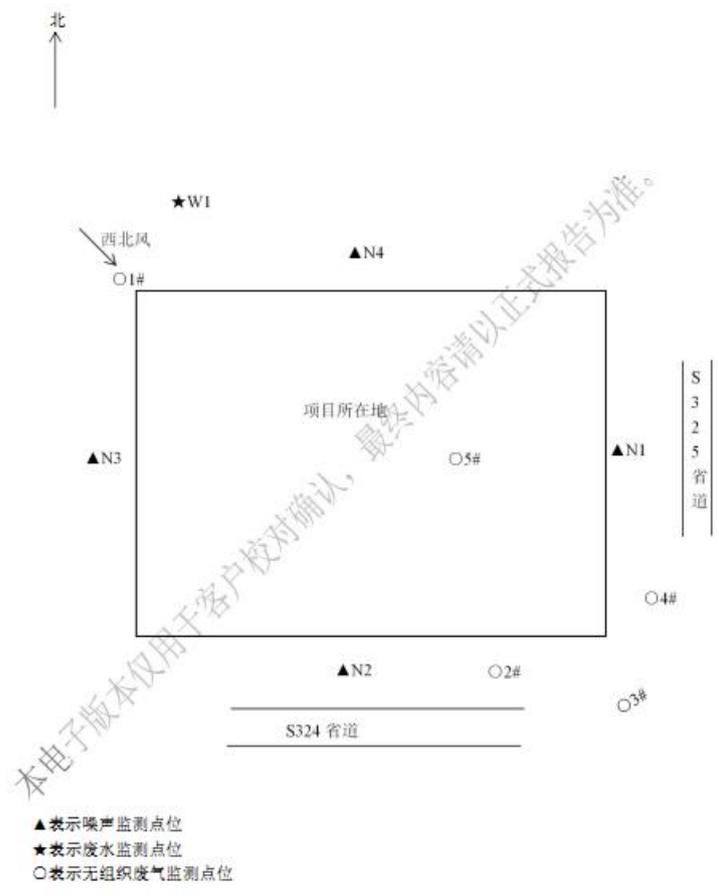
图 3.2-1 验收监测采样点位示意图

污染源	监测点位	编号	监测项目	监测频次	监测周期
厂界无组织排放	厂界上风向	1#	气象参数、非甲烷总烃	3 次/d	2d
	厂界下风向三个点位	2#、3#、4#			
	厂区内(油罐区)	5#

噪声	点位编号	监测位置	监测频次	监测周期
厂界噪声	N1~N4	厂界外 1 米，东、南、西、北 厂界各 1 个监测点	2 次/d (昼夜各 1 次)	2d

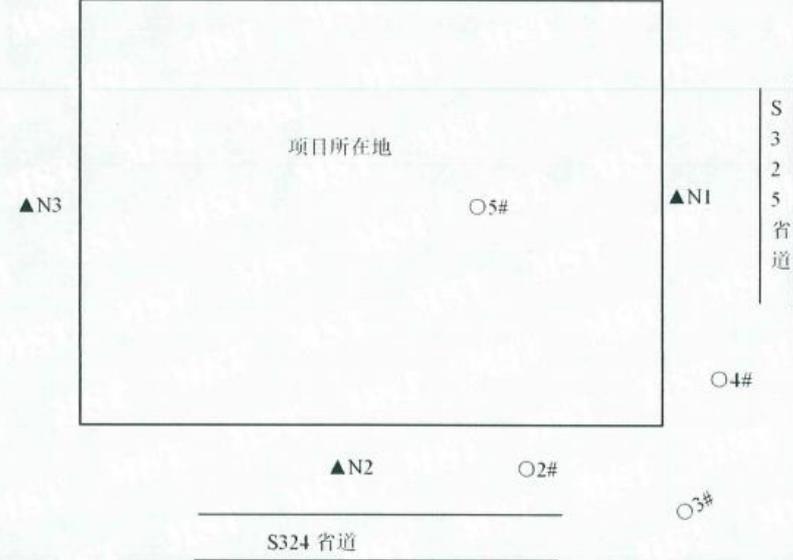
附监测点位图:

▲表示噪声监测点位  
○表示无组织废气监测点位
